LOS BAÑOS DE LA TROPA DE LA ALCAZABA DE ALMERÍA: RESULTADOS PRELIMINARES DE LA INTERVENCIÓN ARQUEOLÓGICA

Resumen

La intervención arqueológica llevada a cabo en el llamado “baño de la Tropa” de la alcazaba de Almería se inscribe dentro del marco más general de la recuperación del complejo palacial ubicado en el segundo recinto de esta fortaleza urbana, a través de aproximaciones arqueológicas, puesta en valor y difusión de los resultados. Sólo esta metodología, a pesar de sus dificultades y de su proceso necesariamente lento, garantiza una lectura renovada y rigurosa de los vestigios, maltratados por el tiempo y a menudo objetos de ideas preconcebidas. El baño de la Tropa es un ejemplo, entre otros, de la complicada historia de los restos de la alcazaba y su estudio puede arrojar luz sobre las transformaciones que ha sufrido entre los siglos XI y XVI.

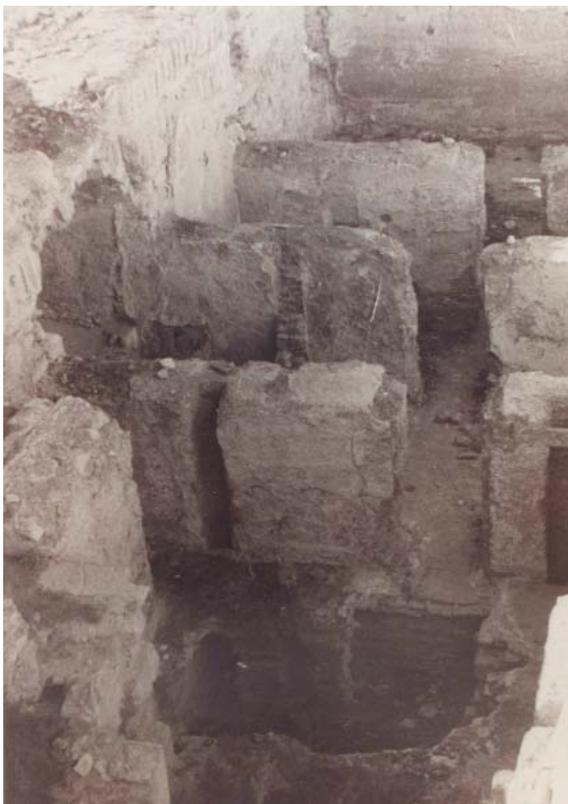
Lám. 1. Vista del baño desde el noreste en la segunda mitad del s. XX (sin referencia).

medievales y modernas¹⁷ como por los efectos de unas excavaciones antiguas de las que, por desgracia, no ha quedado información¹⁸ y a las cuales se superpone una intensa “restauración” de finales de la década de 1970 (láms. 1 y 2, fig. 2). Esta última conllevó actuaciones que hoy serían controvertidas como, por ejemplo, la “restauración de pavimento” o la restitución de las bóvedas con hormigón, o el tratamiento no diferenciado entre las paredes originales y modernas, que quedaron cubiertas indistintamente de enfoscados de yeso o de mezcla de arena y cemento. Como es de suponer, estas excavaciones y restauraciones han supuesto una pérdida de información irreparable, ya que los datos arqueológicos que se pudieron extraer durante su ejecución no han sido reflejados en publicaciones o informes (al menos que sepamos)¹⁹. En consecuencia, resulta difícil detallar tanto el proceso tafonómico que llevó al edificio al estado en que se encontraba cuando se iniciaron estas actuaciones, como buena parte de las transformaciones que se han derivado de las mismas.

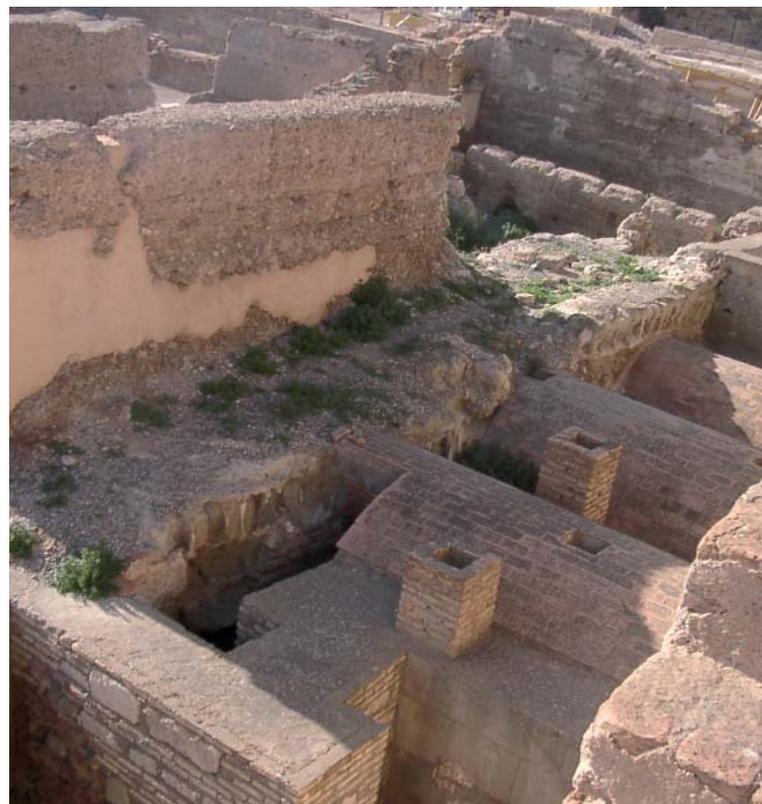
Lám. 2. Vista del estado actual del baño (CÁCERES GUTIÉRREZ).

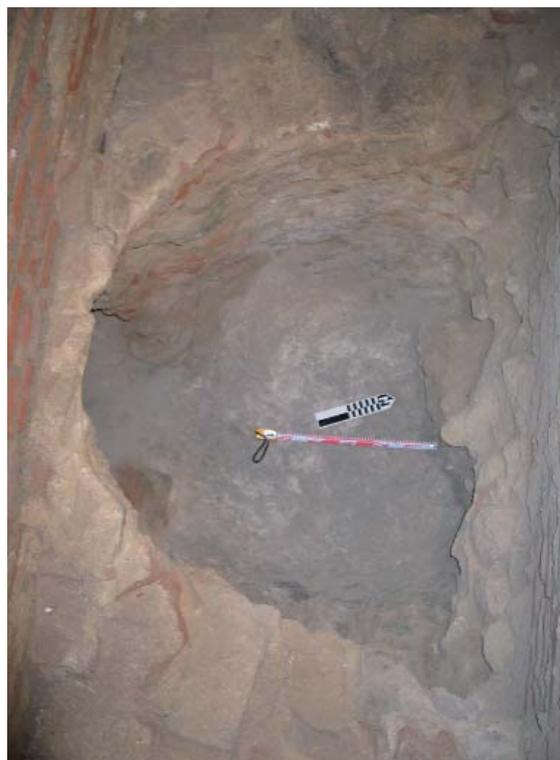
Lám. 3. Vista cenital del horno empotrado dentro de la muralla. A la derecha, resto del relleno sobre el cual se monta el murete que lo separa de la sala templada (GILOTTE 2008).

Aparte de estos elementos que forman la estructura básica del baño, es necesario de describir sucintamente otras construcciones para una mejor comprensión del edificio. La primera es un horno con tiro vertical (en adelante “horno A”) situado en el extremo sur de la sala templada, excavado entre los años 50’ y 70’ del siglo pasado y que se ha venido identificando desde entonces erróneamente como una pila de agua o bañera²⁸. Está empotrado en el ancho de la muralla califal, con su boca abierta al lado opuesto. Su fondo, de unos 0,70 m de diámetro máximo, está excavado en la roca y ha sido truncado por una tapia de ladrillos parcialmente conservada que se apoya sobre un nivel de relleno que señala su amortización. Sus paredes, de ladrillos y mortero, crean una plataforma rematada en su lado sur por una pared mal conservada de ladrillos grandes (lám. 3).

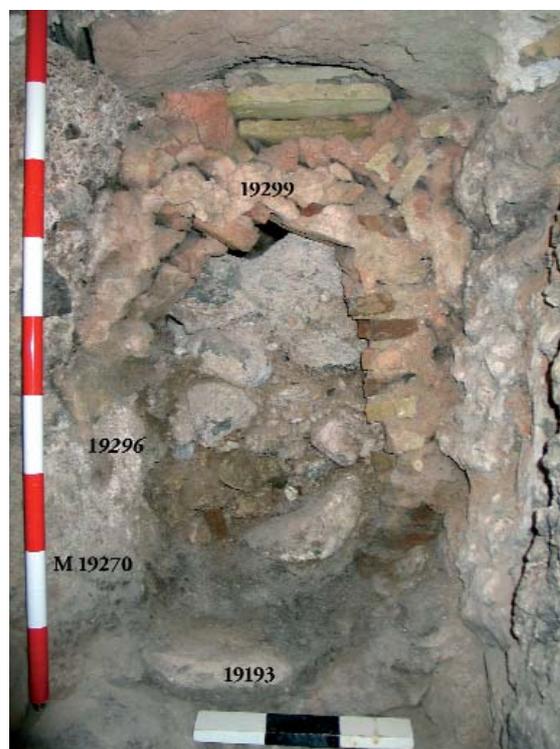
Lám. 4. Boca de alimentación del horno instalada dentro de la pared que separa las salas templada y caliente (GILOTTE 2008).

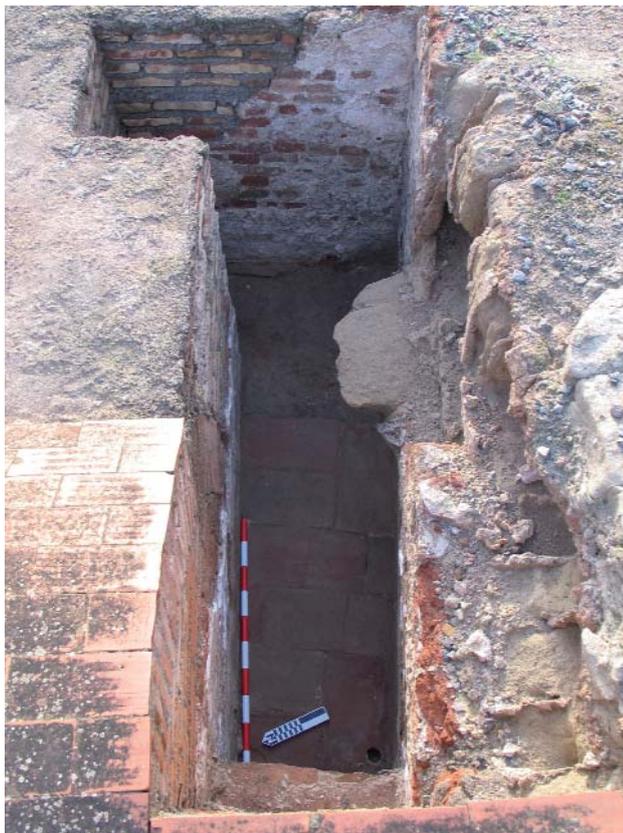
Lám. 5. Vista del depósito de agua en proceso de excavación (GILOTTE 2008).

des muestran una fuerte degradación debida a una intensa exposición al fuego y al calor (fig. 5). A este horno se accedía probablemente por un pasillo que bordearía la muralla califal y que fue transformado, tras la amortización de la estructura de combustión, en un depósito/repartidor de agua (lám. 5, fig. 6). A juzgar por el arranque de arco visible en la parte alta de su pared sur, podría estar cubierto con una bóveda.

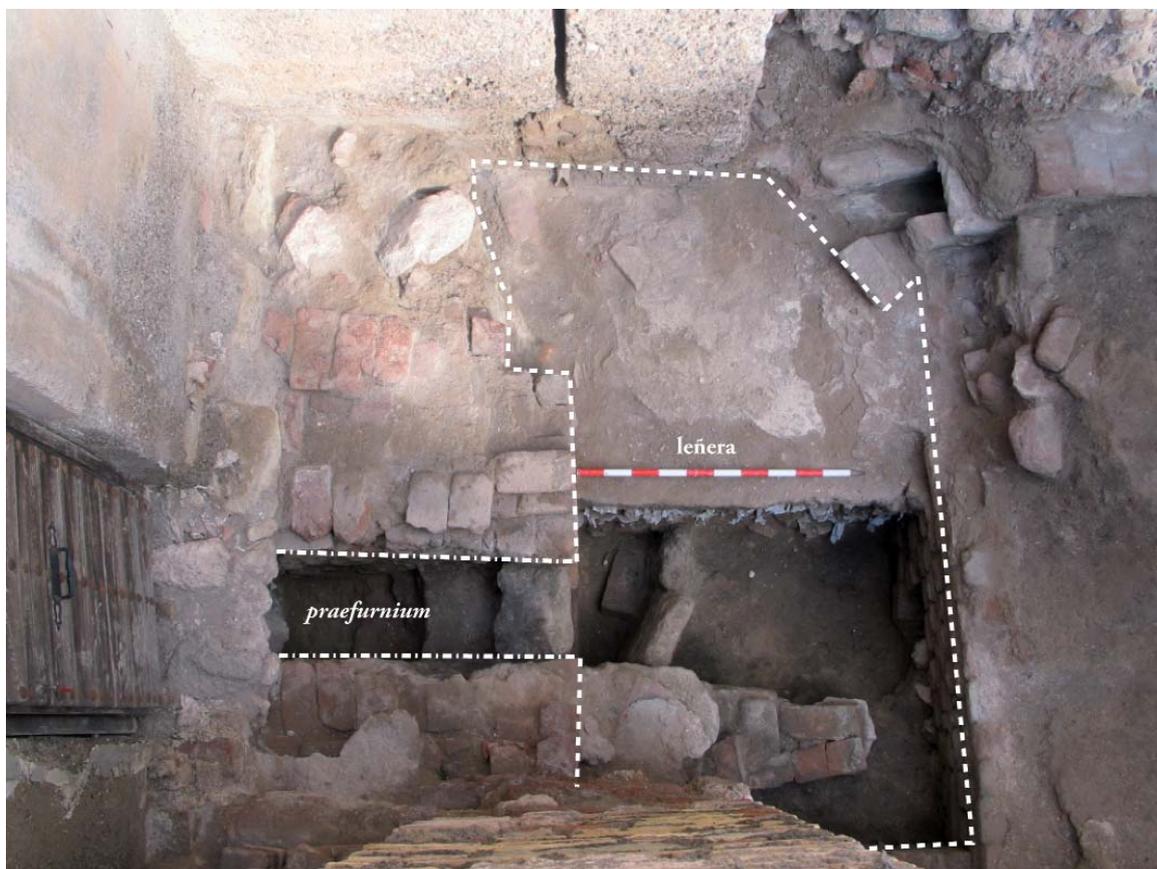
Lám. 6. Vista cenital de la zona de servicio en proceso de excavación. En trazo discontinuo se señala la estancia que da acceso al *praefurnium* (GILOTTE 2008).

En cuanto al *praefurnium*, está comunicado con el *hypocaustum* a través de una abertura practicada en el muro oriental de la sala caliente; se presenta como un conducto de unos 0,30 m de ancho y más de 1m de largo, delimitado por construcciones de ladrillos quemados. Delante del canal de calentamiento y su plataforma para recibir la caldera aparece una zona despejada de 2,50 x 1,3 m, que debía permitir su alimentación y limpieza (lám. 6, fig. 3). El entorno, aún no excavado, debió ser usado, al

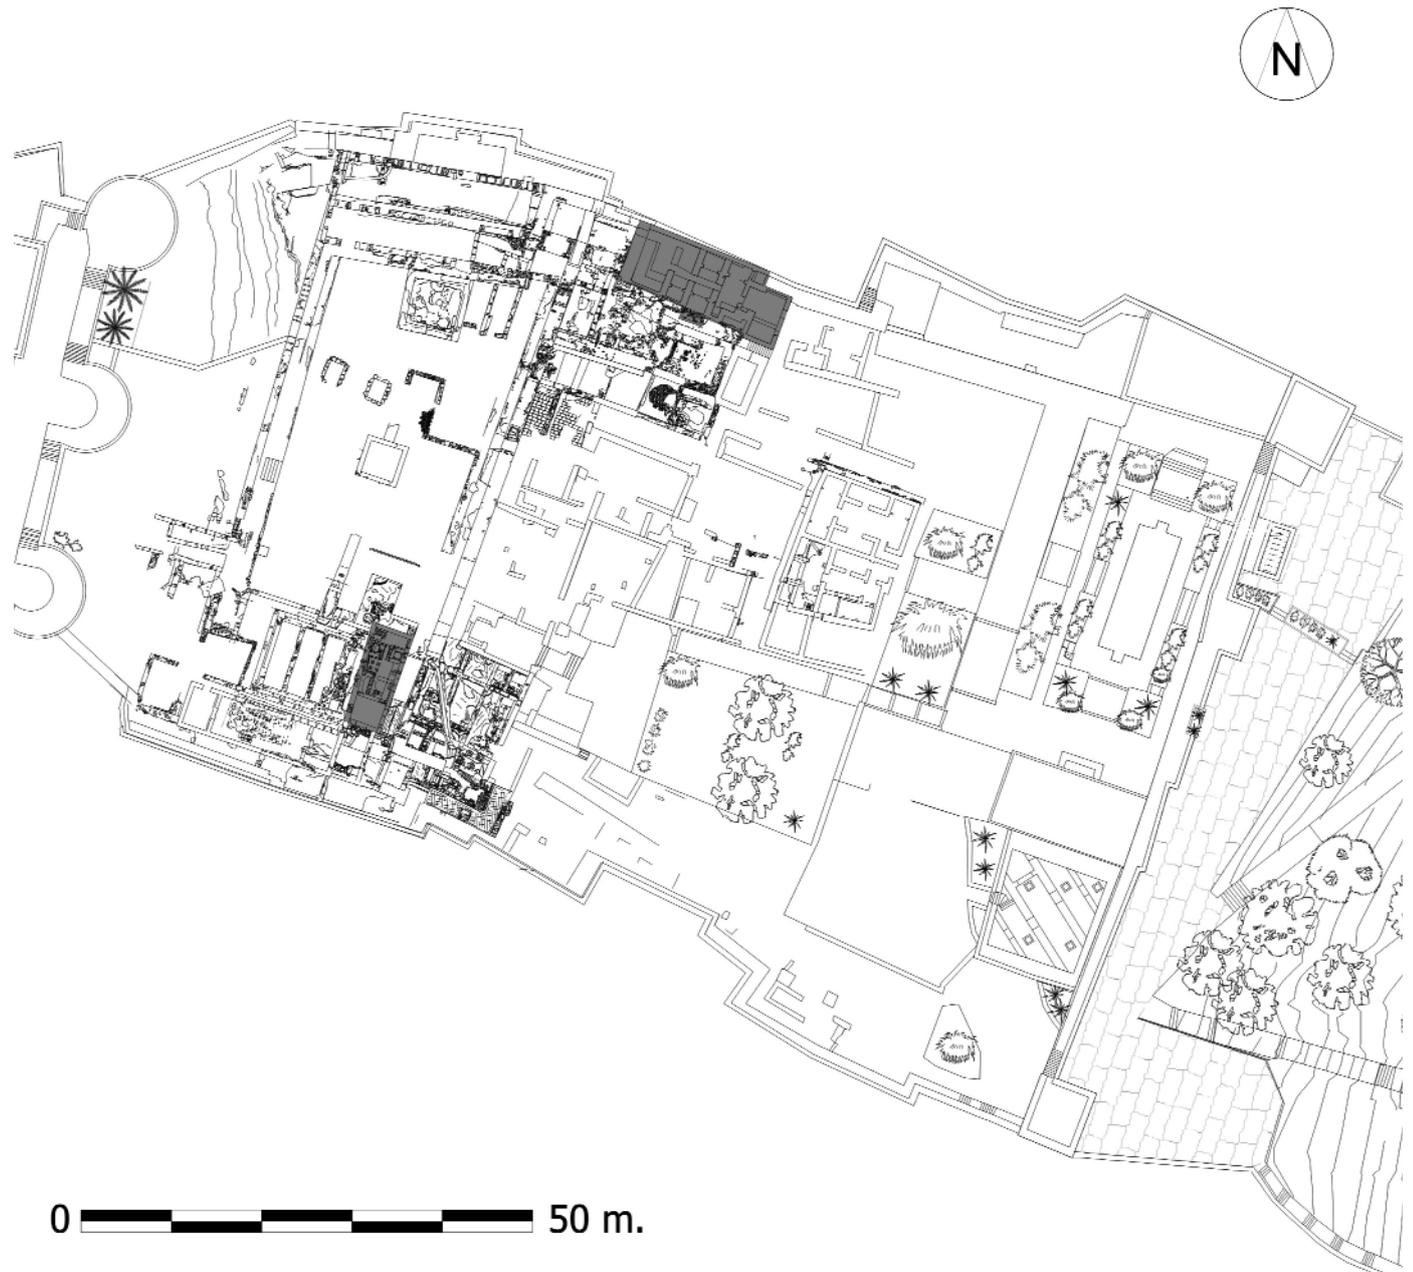
Fig. 1. Planta general del segundo recinto de la Alcazaba de Almería indicando en gris el baño de la Reina al sur y el de la Tropa al norte.

Como en otros recintos fortificados andalusíes (Málaga, Jerez, Alhambra de Granada, Alcázar de Córdoba, Madīnat al-Zahrā¹⁵, etc.), también en el segundo recinto de la Alcazaba de Almería se ha comprobado la presencia de dos baños, el de la Reina y el de la Tropa (fig. 1). Estas denominaciones, que no encuentran apoyo en las fuentes medievales, surgen de una visión novelesca del complejo monumental. Los baños de la Reina, que fueron objeto de una excavación completa en la década de 1950, y de un nuevo estudio en fechas recientes¹⁶, pertenecen al complejo palacial de época taifa, aunque se sabe muy poco sobre las transformaciones que pudo sufrir durante su periodo de uso.

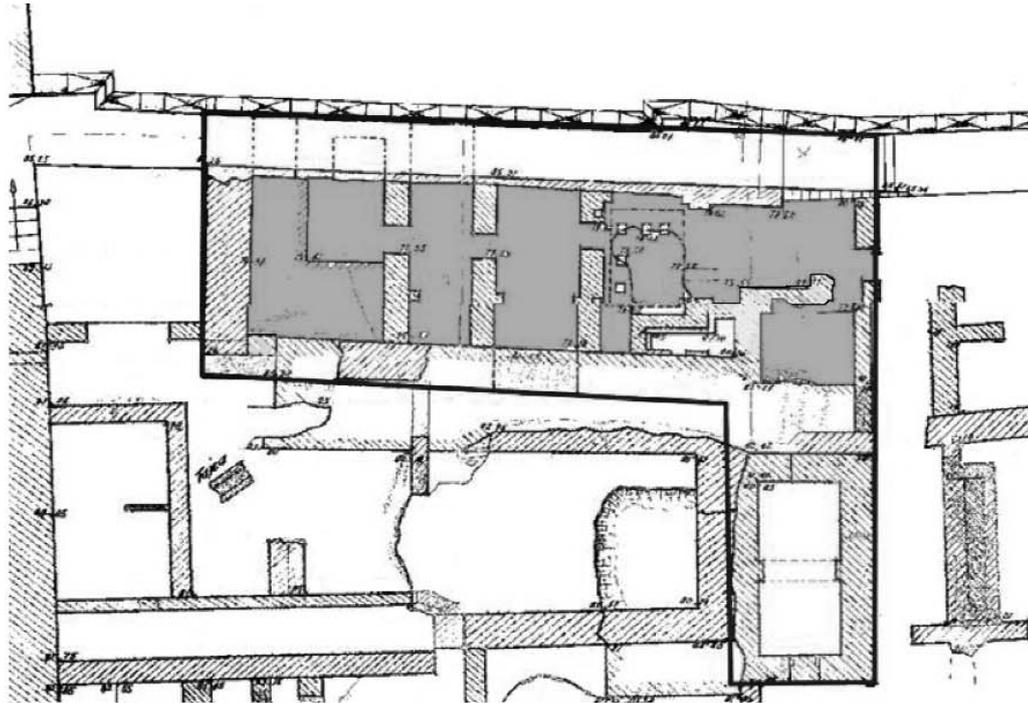
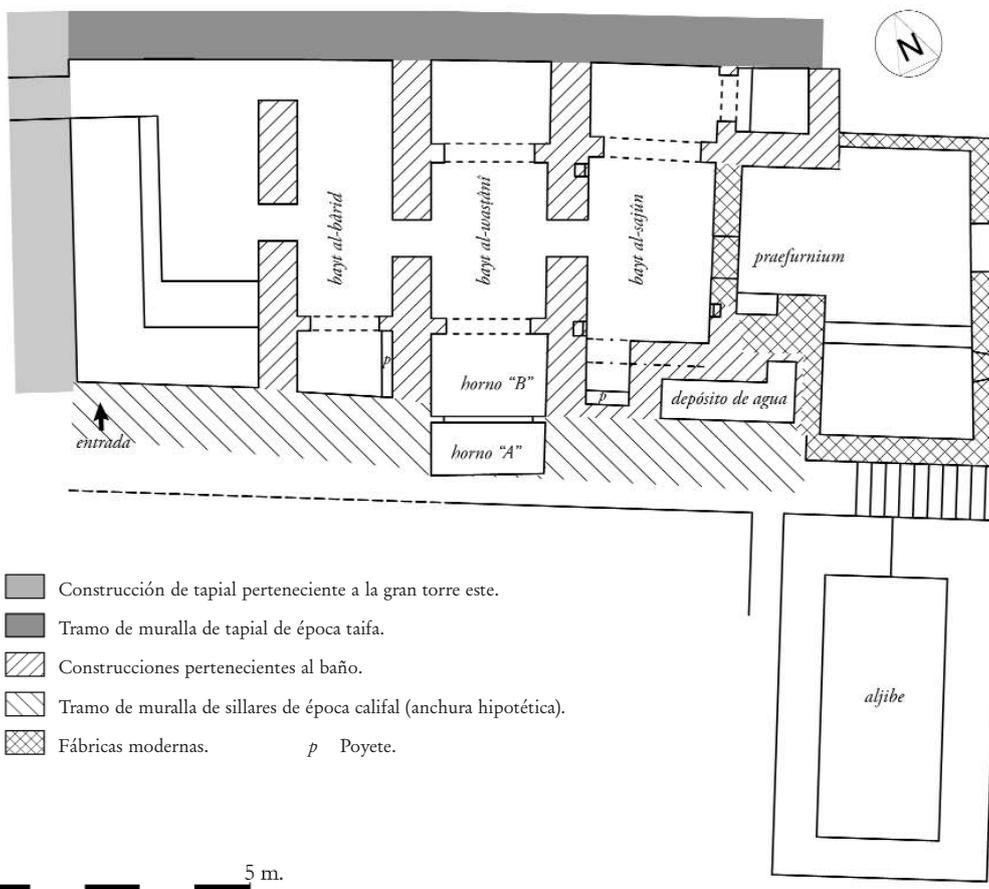
Fig. 2. Arriba: detalle del plano de J. Sánchez Peña (1953), señalando el área ocupada por el baño y el aljibe adyacente (según ARIAS DE HARO y ALCALÁ LIRIO 2006); abajo: planta general del baño de la Tropa (a partir de ARIAS DE HARO y ALCALÁ LIRIO 2006).

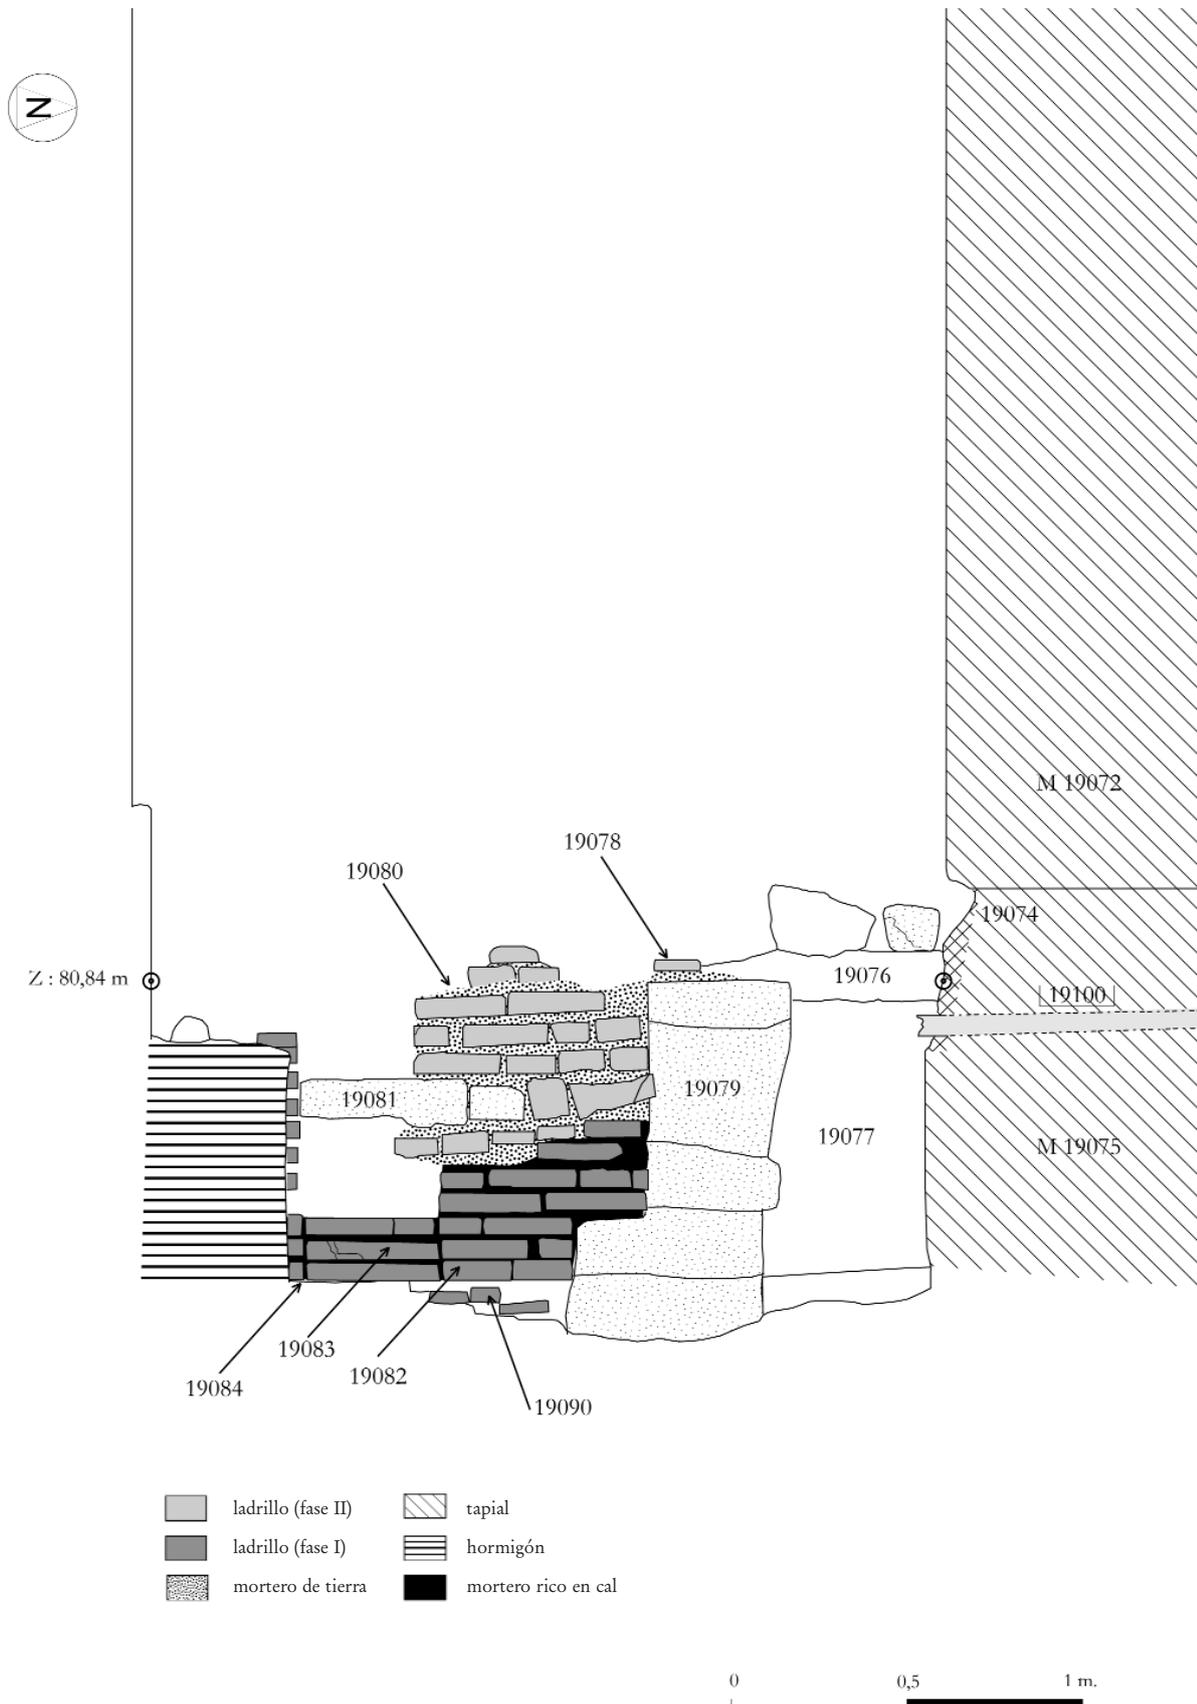
Fig. 3. Detalle de la plataforma de la caldera y del *praefurnium* (GILOTTE 2008).

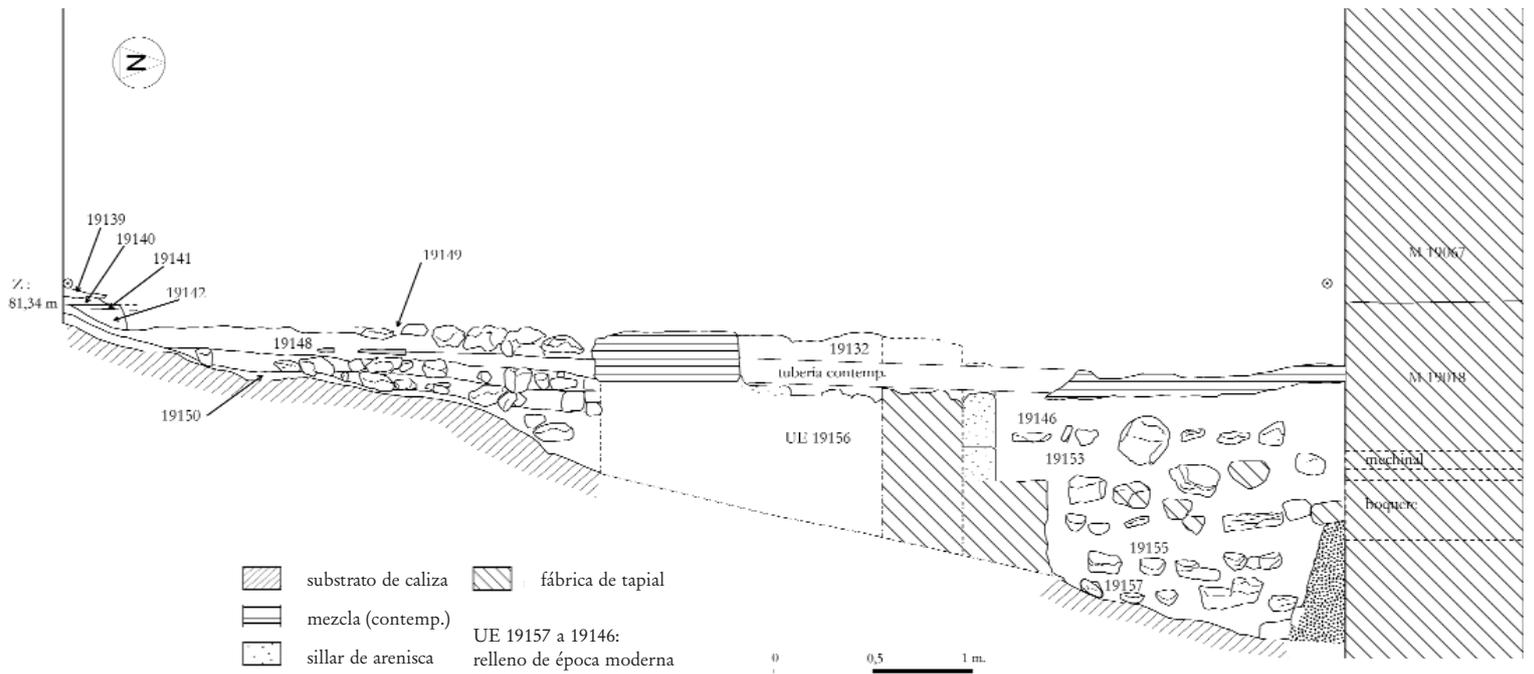
Fig. 4. Sección sur-norte de la sala fría en la que se aprecian los diferentes rellenos constructivos y de época moderna (GILOTTE 2008).

Finalmente, parte de este relleno fue eliminado por unas trincheras (de 0,90 a 1,76 m de ancho) que se extienden por los extremos norte de las salas (figs. 4, 5). El material que las colmata incluye cerámicas de los siglos XIV-XVI, lo que indicaría su relación con el refuerzo de la muralla efectuado en la Edad Moderna³². En el tercio meridional de la sala templada tampoco se conserva el relleno primitivo, ya que fue retirado para ubicar el horno B (fig. 5).

El tercer elemento de cimentación son unos muretes perpendiculares a las citadas paredes, que nunca superan el nivel de circulación y que aparecen en la mitad norte de la sala fría y templada, así como en la mitad sur de esta última (figs. 4 y 5). A estos podría añadirse el muro que forma el límite septentrional del hipocausto, que aún no ha sido estudiado. Aunque todos se han montado en encofrado con mortero de cal, gravas o piedras, su morfología no es homogénea. El de la parte sur de la sala templada es una construcción sencilla apoyada directamente sobre la roca, mientras que el de su parte septentrional se asienta sobre el relleno constructivo. Finalmente, el de la sala fría presenta una mayor complejidad estructural con un perfil escalonado y sillares de arenisca sobre su parte más baja. Esta variedad complica su interpretación funcional. En todos los casos, compartimentan el relleno constructivo y podrían contribuir parcial o totalmente a estabilizarlo. Además, los dos muretes que se apoyan sobre el substrato podrían actuar como tirantes para las paredes de sus lados (tal y como se ha comprobado en el baño nazarí del castillo de San Miguel, Almuñécar³³). Su tercera función, al menos para los de la sala templada, es de servir como base para las pilastras de las alhanías. El de la sala fría no parece asociado a estas últimas, al menos en su estado actual, aunque podrían haber sido desmanteladas. El esquema opuesto (pilastra no asociada con un murete) se encuentra al sur de la sala fría. En este caso la cercanía del substrato ha hecho innecesaria la construcción de un

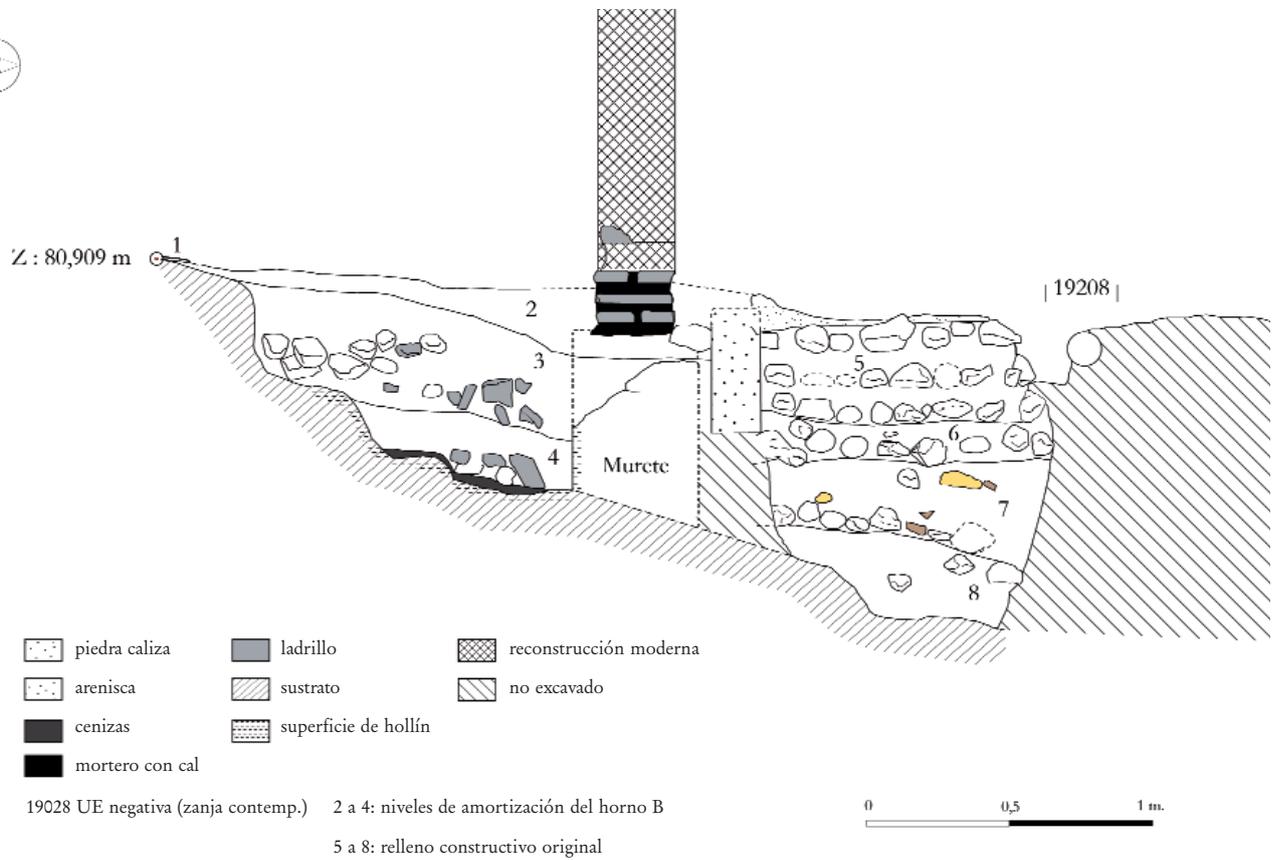
Fig. 5. Sección sur-norte de la mitad sur de la sala templada, realizada detrás de la cámara de combustión del horno B (GILOTTE 2008).
